## Conservación estructural del patrimonio arquitectónico argentino - Siglos XVII al XX

Patrimonio  
de la Obra Pública  
y de la  
Ingeniería Civil

# Conservación estructural del patrimonio arquitectónico argentino Siglos XVII al XX

Ing. Civil Pablo Luis Diéguez

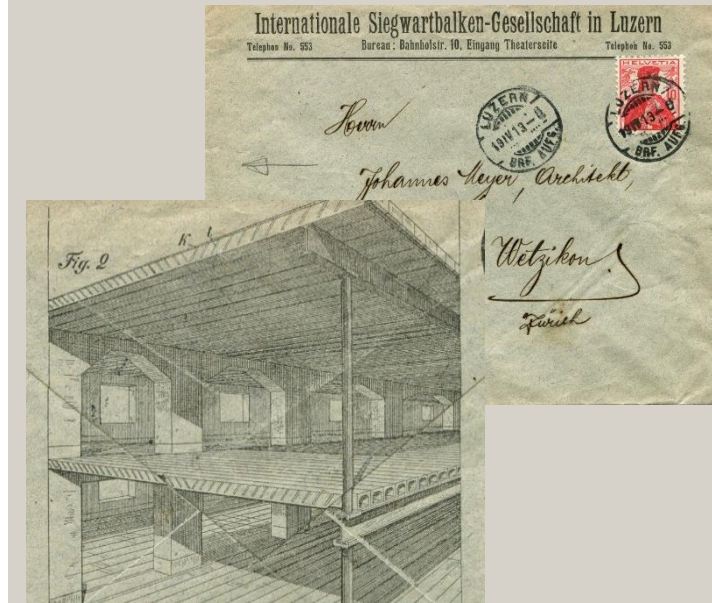
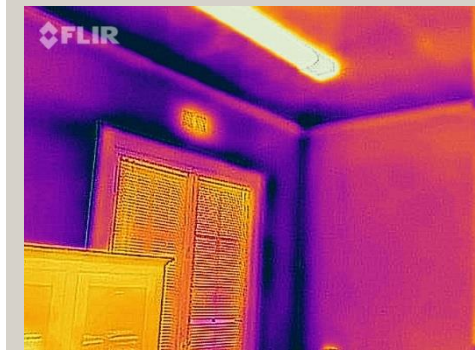
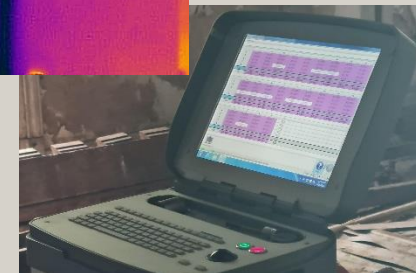
**Ensayos No Destructivos (END):** La clave para reducir la incertidumbre sin afectar la materia histórica.

- Inspección visual
- Ultrasonido
- GPR
- Gammagrafía
- Termografía
- Análisis químicos
- Espectrometría
- Análisis petrográficos

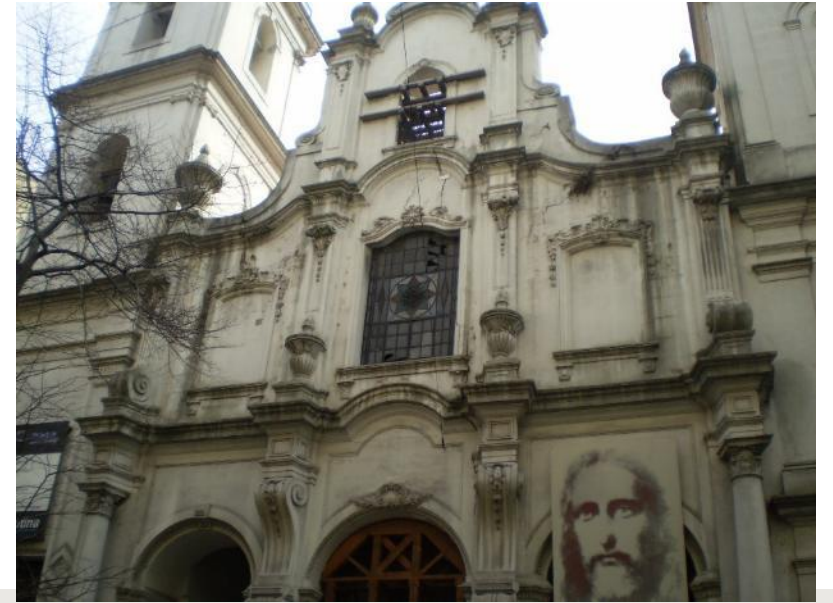
- Construida entre 1712 y 1734 por la Compañía de Jesús.
- Monumento Histórico Nacional y la iglesia más antigua de Buenos Aires.
- Sistema constructivo: Muros portantes de mampostería de ladrillo y cal de gran espesor.

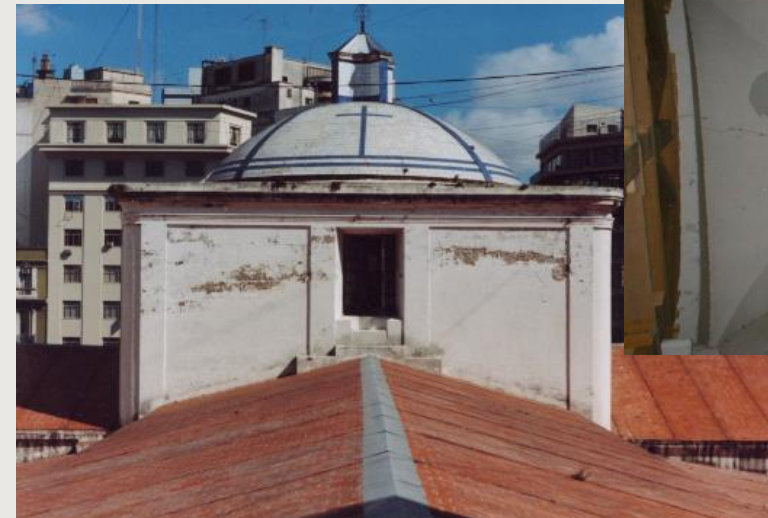
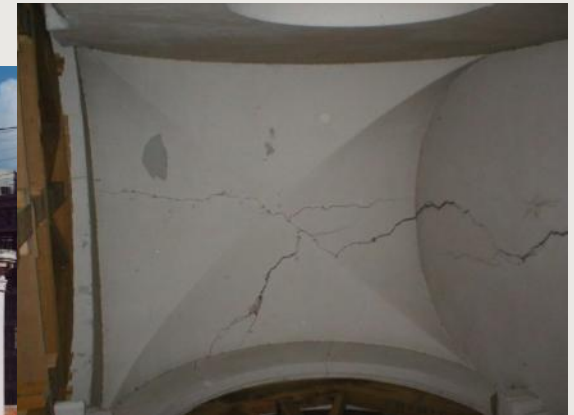
## Patología

- Enero de 2001, aparición súbita de grietas pasantes en la fachada (espadaña), el atrio y el tambor de la cúpula tras una ola de calor extrema.

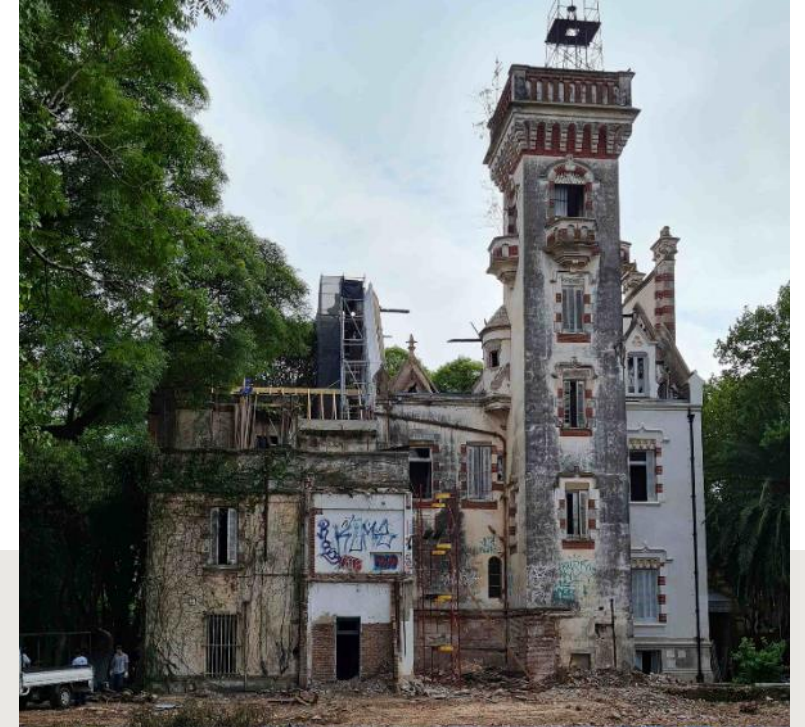
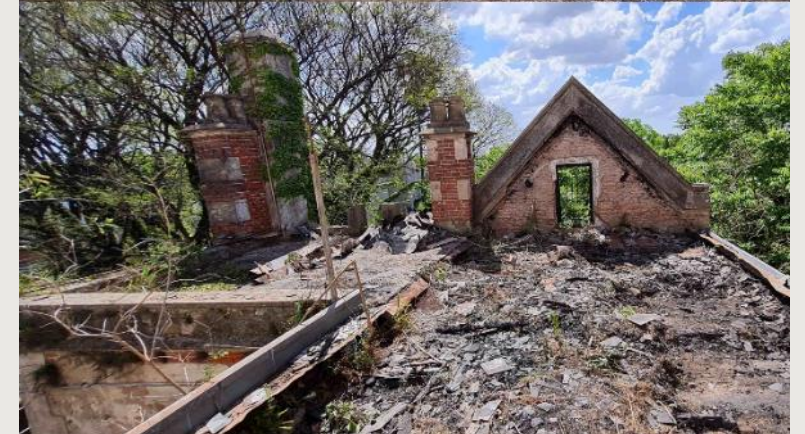
## Patología

- Incendio devastador en 2017 que provocó el colapso de gran parte de la cubierta de madera y afectó la integridad de los entrepisos.
- Años de abandono posterior que agravaron la corrosión por filtraciones pluviales.
- Pérdida de sección en perfiles por corrosión.
- Desprendimiento de mampostería en bovedillas y pérdida de la función de diafragma rígido.

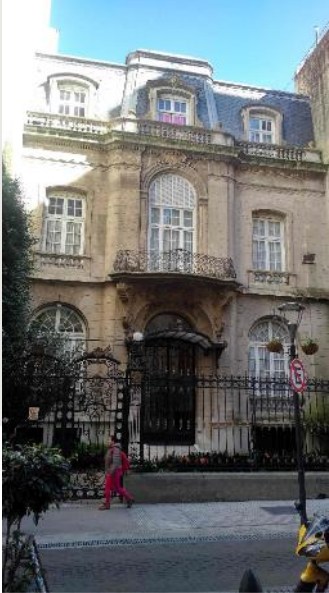
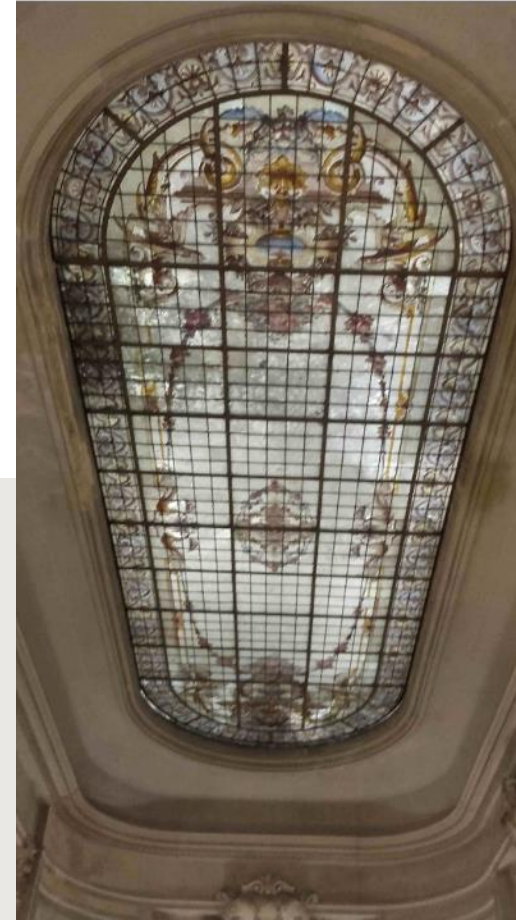
## Patología y Refuncionalización

- Adaptación para la sede del Centro Cultural Coreano de la Ciudad de Buenos Aires (Obra galardonada con el Premio SCACICOP 2020).
- Protección Estructural e Integral (APH).
- Grietas existentes en los muros medianeros y en la caja de escalera principal, debido a asentamientos generados por la excavación de subsuelos del edificio lindero.

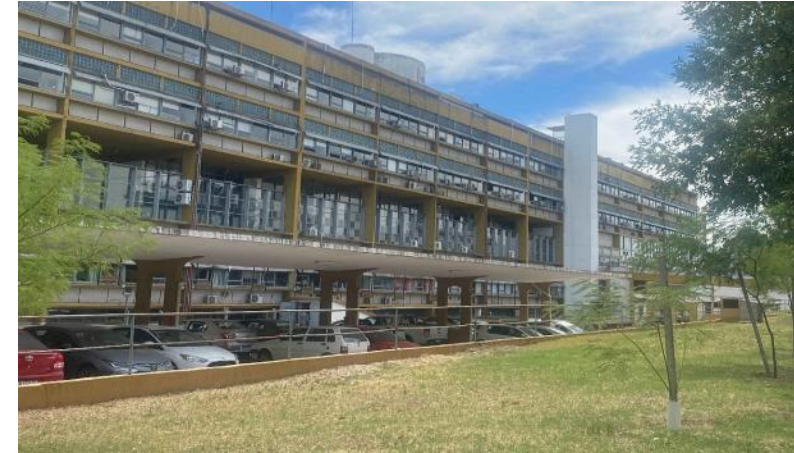
- Diseñado por el estudio de Clorindo Testa (1963) y ubicada en la Pampa, representa el Movimiento Moderno y el Brutalismo en Argentina.
- Uso del hormigón visto como lenguaje arquitectónico y estructural. Estructuras de grandes luces, voladizos y formas escultóricas.

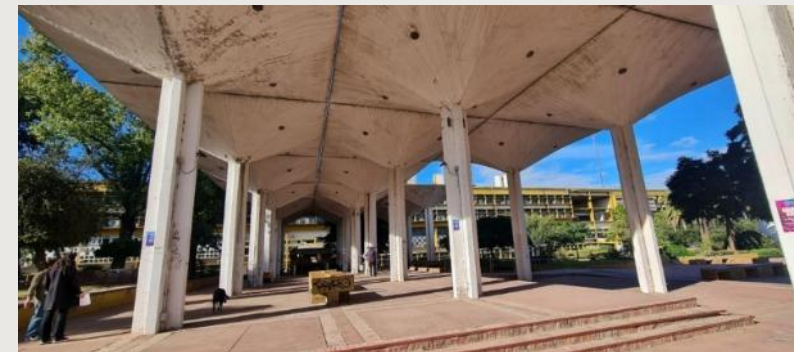
## Patología

- Corrosión: procesos corrosivos activos debido a bajos recubrimientos y drenajes deficientes.
- Desprendimientos de recubrimientos.
- Deformaciones: visibles en elementos de grandes luces, afectando la percepción estética y funcional.
